# 钢木组合早拆模板整体抗压破坏试验

**摘要:** 为研究新型钢木组合立柱早拆模板体系的稳定性, 完成了由小径原木及钢管斜撑形成的纵向4列、横向6排新型早拆模板结构, 并进行了足尺抗压破坏试验. 考虑加载类型和持荷时间对结构稳定性及破坏的影响, 分析了构件力和位移的变化规律, 得出该试验单元破坏模式为杆件平面外失稳, 且局部构件发生强度破坏. 试验结果表明: 该体系模板实际浇筑速度不应过快, 加快模板周转时间十分有利于小径木原木应力的恢复, 应加强浇筑期间的监控; 节点水平约束对结构稳定起重要作用, 构造措施必不可少; 存在初始缺陷较严重的小径原木明显降低结构稳定性, 应注意薄弱部位的安装位置.

## Compressive failure test of the full steel undersize-log formwork with early-removal substructure

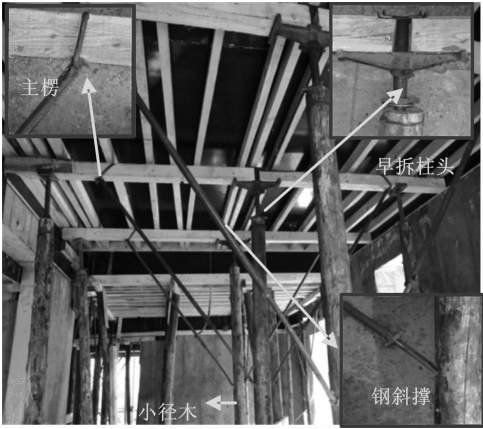
图 1 钢木组合早拆体系构造 (mm)

定义小径原木: 长度为 2 ~ 6 m、径级为 4 ~ 16 cm 的森林采伐剩余物, 或在营林中抚育间伐的幼龄材. 东北寒区具有丰富的天然林和人工林资源, 衍生了大量小径原木, 由于小径木具备一定的力学性能和工程使用价值, 且 3 m 长小径木自重不超过 25 kg, 易于施工. 本文以寒区落叶松小径原木与钢管斜撑组成早拆门式模板体系 (图 1) 为研究对象, 对钢木组合立柱空间稳定性及影响参数进行研究, 在层高 3.9 m 的高层建筑应用中, 这种新型的钢木模板表现了很好的性能, 证明用小径原木代替钢管作为模板立柱是可行的, 这种新型模板可大量降低混凝土结构施工过程中模板的用钢量, 真正做到建筑过程绿色化. 另外, 落叶松质小径木具有较好的抗压和塑性能, 通过构造优化设计, 能够使模板立柱群具有可靠的整体稳定性, 对避免模板支架事故, 起到重要作用.

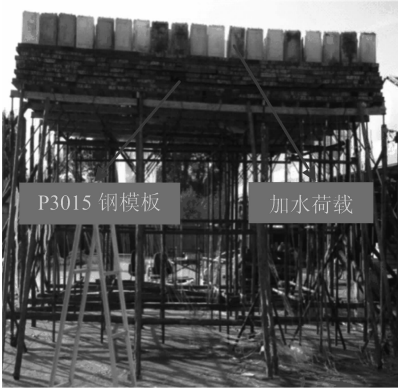
图 3 现场整体加载试验

号钢模板和满水状态为 25 kg 水桶以及配重钢筋分段模拟新浇筑混凝土产生的荷载, 见图 3. 四周设置构造木斜撑, 模拟实际楼板四周墙体对模板的约束作用. 距地面 200 mm 处纵向最外侧和横向按纵下横上各设置一道水平杆, 纵向最外两侧设置剪刀撑, 水平杆和剪刀撑均为直径 60 mm 小径木, 且与立柱用灰口铁丝拧紧连接. 以上模板支撑体系材料、安装过程和构造措施均满足 JGJ162—2008《建筑施工模板安全技术规范》<sup>[14]</sup>的要求.

移 26 mm,最终数据溢出,测点 20 平面外侧移最大值为 -5.8 mm,可知该部位极易发生侧向位移,这也表明钢斜撑易发生平面外失稳;对小径木底部平面内、外侧移分析发现,底部侧移很小,主要原因是该模板整体在底部加设一道横向水平杆和外围纵向加设了竖向剪刀撑(图 3),限值了侧向位移,故构造措施对整体侧移和承载力起到了作用.对比 F1-2 和 F3-4、以及 A3-4 平面内侧移,模板整体产生水平方向剪切趋势,主要因为面板和主次楞边缘基本处于自由状态.

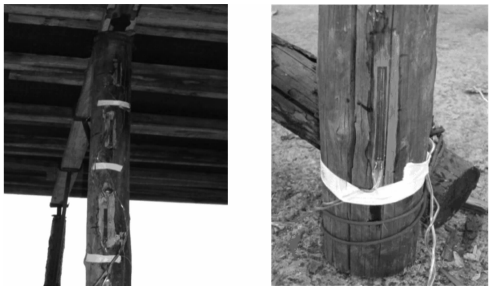
图 7 小径木应变片

2 边跨、1 中跨共 6 根立柱应变片位置及编号见图 7, 得到小径木整体立柱应变-荷载曲线(图 8), 加载初期, 应变变化平稳, 但在持荷和注水过程中, 应变波动幅度较大, 可能为持荷过程构件单元发生应力重分布, 以及加水荷载为短暂动荷载, 造成模板构件应力突变. 实际砼浇筑过程中, 构件达到最大受力时并非砼浇筑完成, 而是在浇筑的某一阶段<sup>[17]</sup>, 这一现象亦在试验中很好地体现出来, 且该曲线与文献[17]所测的立柱荷载曲线类似.
