汶川地震中房屋震害分析与震损房屋抗震加固

摘要: 为了获得2008年汶川8级强震后相关地区房屋结构震损水平, 提出合理的震损房屋抗震加固方法, 进行了震损调查与分析。发现震区钢筋混凝土结构房屋主要震损形式为柱压溃、节点失效、强梁弱柱、围护墙及隔墙破坏等; 砌体结构房屋及底部框架-抗震墙房屋主要震损形式为砌体墙的剪切破坏。基于震害分析, 提出着重强化震损部位和易损部位抗力水平和着力强化房屋整体牢固性的震损房屋抗震加固思路, 完成了震区200余栋震损房屋抗震加固设计与施工。

Seismic strengthening and damage analysis of buildings in Wenchuan earthquake

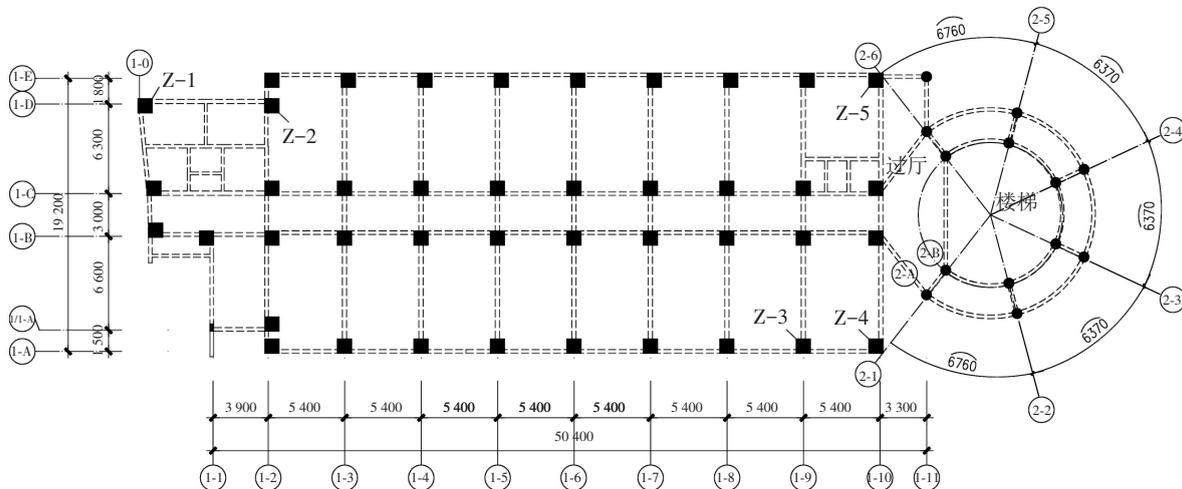
图 2 某内廊式教学楼结构平面布置 (mm)

典型震害二:某内廊式钢筋混凝土框架结构办公楼按我国“89”规范设计建造于 2002 年,底层层高 4.2 m,标准层层高 3.9 m,总高 21.75 m,建筑面积 5 382.0 m²。

1-A 轴~1-B 轴区域为四层,轴 1-B~1-E 轴区域为五层。一层~二层矩形柱截面尺寸为 450 mm×500 mm,三层~五层减小为 400 mm×400 mm;过 1-A 轴圆柱直径为 400 mm,过 1-E 轴圆柱直径为 350 mm,其余圆柱的直径均为 450 mm。房屋主体部分的楼屋盖由双向框架梁与普通钢筋混凝土板组成,横向框架梁截面尺寸为 300 mm×700 mm,纵向框架梁截面尺寸为 250 mm×500 mm;房屋主体部分楼板、与室外楼梯的连接板、1-C 轴~1-E 轴区域屋盖的板厚均为 150 mm,1-A 轴~1-B 轴区域屋盖的板厚度为 180 mm,其余楼板厚度为 120 mm。在标高 4.2 m 以下的框架柱、框架梁、楼板和楼梯的混凝土设计强度等级均为 C30,标高 4.200 m 以上结构构件的混凝土设计强度等级均为 C25,柱网及梁板平面布置见图 2。

2) 1-2 轴与 1-D 轴所交角柱 Z-2. 由图 2 可知该柱与前述震损柱 Z-1 及相关梁一起形成了沿房屋长向的单跨框架,该柱也沿房屋长向发生震损;与 1-D 轴平行的一层柱顶侧面出现宽度为 100 mm、由梁底沿 60° 向上倾斜延伸贯穿梁柱节点的条状破碎区,穿越破碎区两根柱侧纵筋及箍筋保护层崩落;破碎条带内部有一宽度为 2 mm 的斜裂缝,且明显可见裂缝穿过作为粗骨料的卵石;与 1-D 轴垂直的一层柱顶两侧的压区混凝土被压碎,压碎区宽度为 30 mm.该柱震损情况见图 3(b).

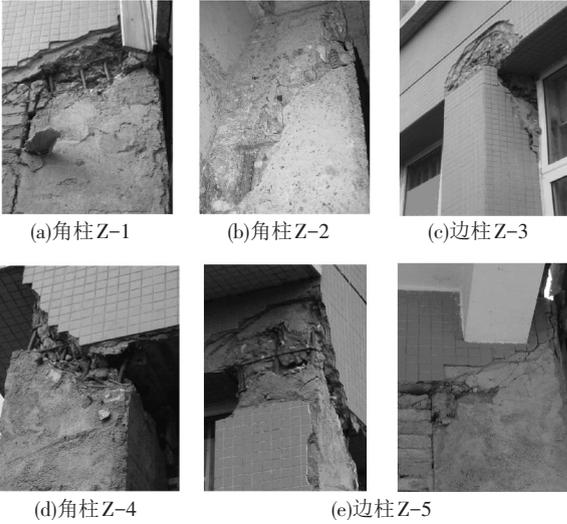
图 3 办公楼框架柱及梁柱节点震损情况

1) 1-0 轴与 1-D 轴所交角柱 Z-1。该柱沿房屋长向发生震损,一层柱顶外倾值为 40 mm;与 1-D 轴平行的一层柱顶侧面出现宽度为 400 mm、由梁底沿 30°向上倾斜延伸至梁柱节点外边缘的条状破碎区,破碎区柱侧纵筋保护层崩落,外露纵筋出现“S”形的错位变形;与 1-D 轴平行的一层框架柱顶侧面出现近似沿梁底水平开展、宽度为

30 mm 的裂缝;与 1-D 轴垂直的一层柱顶两侧的压区混凝土被压碎,压碎区宽度为 30 mm.该柱一层顶震损情况见图 3(a).二层梁柱节点出现贯通

3) 1-9 轴与 1-A 轴所交边柱 Z-3. 该柱沿房屋短向发生震损,一层顶纵向框架梁底面以下该框架柱发生外倾,二者相交处柱顶外倾值为 50 mm,二层以上该柱未发生错位;与 1-9 轴平行的一层柱顶侧面出现宽度为 80 mm、由主框架梁梁底倾斜向上延伸至纵向框架梁梁底条状破碎区;破碎区柱侧面纵筋保护层崩落,外露纵筋弯曲呈“S”形;破碎区中央有一条宽度为 10 mm 贯穿部分节点区的斜裂缝;该框架柱平行于 1-A 轴的外侧面由一层顶纵向框架梁底以上 200 mm 高范围内出现钢筋保护层剥落,柱纵筋、梁箍筋、梁纵筋外露的现象.该柱震损情况见图 3(c).

4) 1-10 轴与 1-A 轴所交柱角柱 Z-4. 该框架柱主要沿房屋短向发生十分严重的震损,一层顶纵向框架梁底面以下该框架柱发生外倾,二者相交处柱顶外倾值为 100 mm,二层以上该柱未发生错位;与 1-10 轴平行的一层柱顶侧面出现宽度为 200 mm、由主框架梁梁底施工缝倾斜向上延

伸至纵向框架梁梁底条状破碎区,破碎区柱侧面纵筋保护层崩落,外露纵筋弯曲呈“<”形;压碎区钢筋以内的柱芯混凝土呈块状破碎,碎块因纵筋及箍筋的约束而未掉落;与 1-A 轴垂直的一层柱顶两侧的压区混凝土被压碎,主框架梁柱节点区内角的柱 100 mm 宽混凝土全部被压碎、掉落;该框架柱平行于 1-A 轴的内外两侧面由一层顶纵向框架梁底以上 300 mm 高范围内钢筋保护层剥落,柱纵筋、箍筋外露,核心混凝土部分劈裂.该柱一层顶震损情况见图 3(d).二层梁柱节点出现宽度为 2 mm 贯通梁柱节点的斜裂缝,但未发现混凝土破碎,二层以上框架柱完好.

5) 1-10 轴与 1-E 轴所交边柱该框架柱沿房屋短向发生震损,与 1-10 轴平行的一层柱顶侧面出现宽度为 10 mm、由主框架梁梁底向上延伸至纵向框架梁梁底的倾斜裂缝;主框架梁柱节点区内角的柱 200 mm 宽混凝土被压碎.该柱震损情况见图 3(e).

若钢筋混凝土框架结构房屋的平面形状不规则,其一层顶角柱及局部受到约束的边柱易于震损;若其平面及立面形状均不规则,则在竖向刚度出现突变的楼层角柱出现震损.这主要是由于双向钢筋混凝土框架结构的震损框架柱承担着地震及竖向荷载引起的双向弯剪作用,而且若建筑物平面形状不规则、框架柱的平面布置不对称,房屋的刚心与质心不重合,因此,房屋还承担了地震引起的扭转作用.若结构为强梁弱柱,则作用柱上的地震作用相对较大.这些外部荷载的共同作用,尤

其是超过建筑物设防烈度的大地震作用使房屋结构内力较大的底层边柱的控制截面压区混凝土达到极限压应变,若柱顶加密区内箍筋沿柱高分布并不均匀,且未采用复合箍筋,致使在强震下箍筋的约束作用不突出,柱顶箍筋被拉伸变形,箍筋对柱顶混凝土及纵筋的约束作用较小,箍筋约束范围内纵筋外鼓、保护层崩落,核心混凝土被压碎为块状.在弯、剪、扭复合作用下柱顶混凝土将出现强梁弱柱破坏.

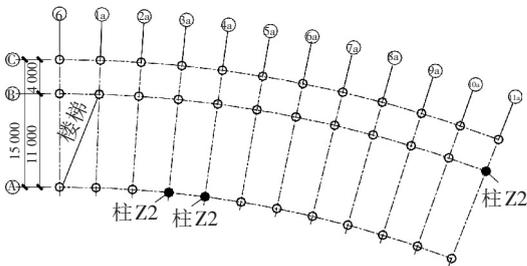
图 4 某展览馆柱网布置

典型震害三:某三层钢筋混凝土框架结构展览馆,平面上为圆弧形,柱网布置见图 4,钢筋混凝土圆柱直径均为 500 mm,房屋采用钢筋混凝土肋梁楼盖,主受力方向两跨框架梁截面尺寸为 300 mm×900 mm,纵向弧形梁截面尺寸为 250 mm×500 mm.

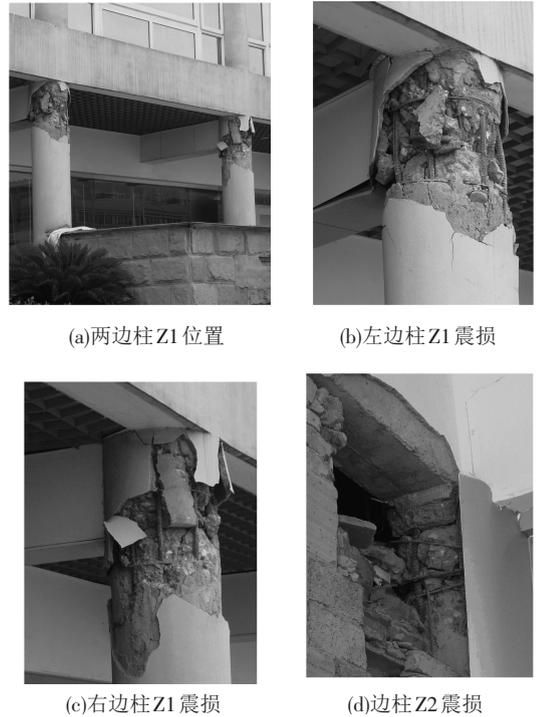
图 5 某展览馆钢筋混凝土圆柱震损情况

该房屋有 3 根柱在一层顶发生震损,见图 5. 两边柱 Z1 的震损情况:两框架柱主要沿房屋短向发生十分严重的震损,一层顶纵向框架梁底面至主框架梁之间 400 mm 高的梁柱节点区发生混凝土破碎;破碎区柱纵筋保护层崩落,纵筋外鼓变形,从外面观察,压碎区钢筋以内的柱芯混凝土也破碎成块,碎块因纵筋及箍筋的约束而未掉落;从外侧可明显观察到破碎区框架梁的弯折纵筋.左边柱 Z1 的震损区仅为梁柱节点,右边柱 Z1 的震

损范围由纵向框架梁底以下的横向框架梁柱节点区延伸 200 mm 高,延伸区域柱纵筋外露.

柱 Z2 震损情况:1) 梁柱节点区以下框架柱一侧混凝土被压碎,压碎区高度为 400 mm;2) 压碎区的纵筋外鼓、保护层全部脱落,外露的圆形箍筋被拉伸变形、错位;3) 压碎区钢筋以内的柱芯混凝土呈块状破碎,碎块因纵筋及箍筋的约束而未掉落.

地震作用下,多层单跨钢筋混凝土框架结构的强梁弱柱破坏常在底层形成“柱铰”,特别是底层框架柱出现柱顶和柱底均出现塑性铰,将使房屋严重倾斜.由于单跨钢筋混凝土框架结构仅有一道抗震设防,在形成“柱铰”后将难以继续承担竖向荷载及水平荷载,房屋结构在较强余震下随时有倒塌的危险.

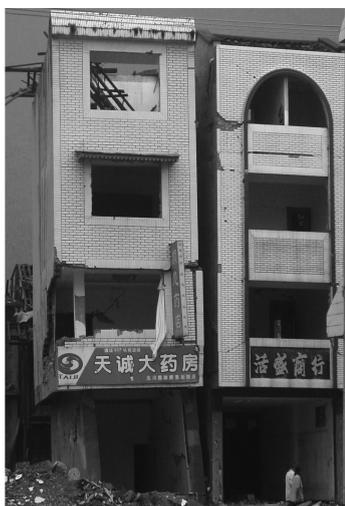
图 6 单跨框架结构强梁弱柱破坏

典型震害四:某四层现浇钢筋混凝土框架结构房屋震损情况见图 6.该房屋平面成矩形,由前室与其后的楼梯间组成,房屋前室两个方向框架跨度均为 4 m,平面布置了 4 根截面尺寸为 300 mm×300 mm 的框架柱,各层的双向框架梁截面尺寸为 200 mm×400 mm,一层顶以上双向框架梁向南、向西悬挑 600 mm,悬挑梁的封边梁截面尺寸与框架梁相同.

该房屋震损情况:1) 地震后房屋明显向西倾斜,一层顶倾斜值约为 200 mm,一层顶以上房屋竖向变形不大,房屋四层顶的倾斜值约为 300 mm;2) 与倾斜向对应,房屋一层顶水平方向

内侧框架梁在梁柱节点区外出现沿 30° 方向条带状断裂, 混凝土破碎、纵筋屈服, 破碎条带宽度 200 mm, 梁端断裂处下垂变形值为 150 mm; 3) 房屋前室 4 根钢筋混凝土底层柱的柱顶及柱脚均出现混凝土压碎、钢筋屈服(柱顶及柱脚均出现塑性铰); 4) 房屋的木屋盖及填充墙倒塌。

该框架结构房屋发生了典型的“柱铰”破坏, 残余变形显著, 这主要是由于该地区的抗震设防烈度较低, 按原抗震标准设计建造的框架结构难以承担大大超过地区设防烈度的地震作用所致。但由于框架梁柱截面、配筋适当, 特别是相关构造措施较好, 在“5.12”大地震及其后的强余震下房屋并未立即倒塌。

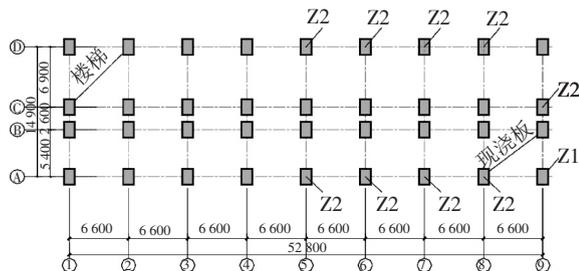
图 7 房屋结构柱网平面布置

典型震害五: 某校实验楼为 5 层内廊式钢筋混凝土框架结构房屋, 建造于 1984 年。房屋标准柱网尺寸 $6.6\text{ m} \times 6.9\text{ m}$ 及 $6.6\text{ m} \times 5.4\text{ m}$, 走廊宽 2.6 m, 房屋建筑面积 $4\ 152.18\text{ m}^2$ 。现浇钢筋混凝土框架柱截面尺寸 $400\text{ mm} \times 600\text{ mm}$; 现浇钢筋混凝土横向框架梁为三跨花篮梁, 其中内跨梁截面高度 600 mm、两边跨梁截面高度 700 mm, 梁腹板宽度 250 mm; 现浇钢筋混凝土纵向框架梁为矩形截面, 截面尺寸为 $240\text{ mm} \times 700\text{ mm}$ 。梁柱混凝土设计强度等级均为 C25。结构柱网平面布置见图 7。房屋卫生间采用现浇钢筋混凝土板, 其余楼盖板均采用预制预应力混凝土空心板, 预制板标志跨度 $6\ 600\text{ mm}$, 厚度 200 mm, 铺设在横向框架梁的两侧挑耳上, 预制板上方浇筑有 70 mm 厚钢筋混凝土面层。房屋入口主楼梯为现浇钢筋混凝土板式楼梯。房屋底层外围护墙及内隔墙均采用 MU7.5 的烧结粘土普通砖、M5.0 水泥砂浆砌筑而成, 其余楼层的外围护墙及内隔墙均采用加气混凝土砌块、M5.0 混合砂浆砌筑而成。

该建筑物的底层 9 根边柱(占边柱总数的 50%)的梁柱节点区发生不同程度的震损, 底层全部中柱出现剪切斜裂缝。

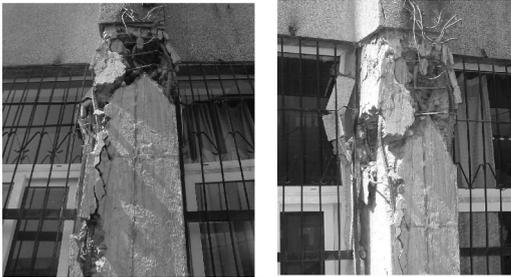
图 8 发生严重破坏的底层边柱

8) ①轴与⑦轴所交边柱 Z2 震损十分严重, 一层顶梁柱节点下方全部破碎、混凝土大量掉落形成空洞, 节点区下方约 2 000 mm 高范围内柱混凝土保护层脱落, 角部纵筋外露、鼓出。

9) ①轴与⑧轴所交边柱 Z2 震损严重, 一层顶梁柱节点下方约 2 000 mm 高范围内柱混凝土保护层脱落, 纵筋外露; 梁柱节点区下方约 500 mm 高的柱混凝土破碎、混凝土大量掉落, 纵

发生严重破坏的底层边柱见图 8。该校试验楼虽然房屋采用了双向框架, 但矩形框架柱的截面高度是其截面宽度的 1.5 倍, 而纵横框架最大跨度相差较小, 纵向框架抗侧刚度仅为横向框架抗侧刚度的 44%, 超过地区设防烈度的强震作用导致了抗侧刚度较弱的纵向框架的柱及梁柱节点发生严重震损。这与现场调查观测到底层框架边柱或其梁柱节点以及框架中柱发生沿纵向框架方向的开裂或混凝土破碎相一致。

现场调查表明该工程框架柱箍筋加密区范围、箍筋直径与间距符合其竣工图及其所依据的设计标准要求, 但其箍筋末端为 90° 弯钩, 弯钩末端平直段长度为 5 倍箍筋直径, 这是导致部分震损边柱出现加密区箍筋被拉伸、变形, 以及梁柱节点区及其下侧柱纵筋外鼓的重要原因。

(a) 正面 (b) 侧面

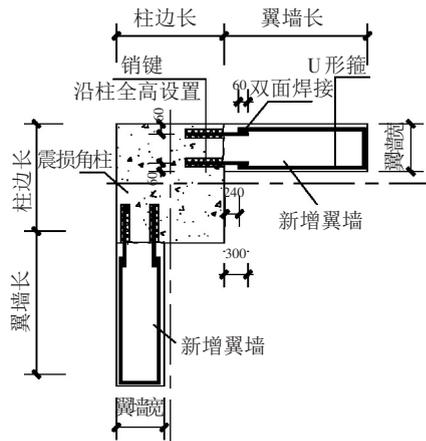
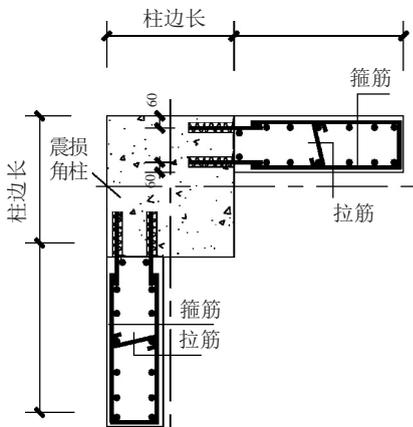
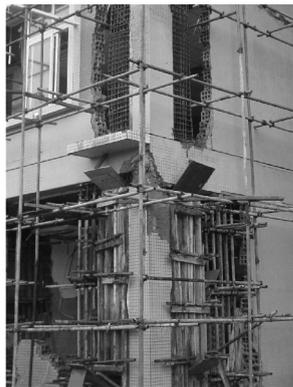
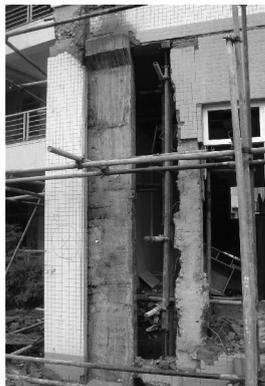
图 11 震损角柱后置翼墙

(a) 销筋做法

(b) 截面与配筋

(c) 模板与钢筋骨架

(d) 混凝土浇筑成型

对于震损角柱,在其两垂直内侧面算起,各设置厚度等于框架边梁宽的钢筋混凝土翼墙,翼墙的纵筋向下植入柱基础,向上植入框架边梁内,为保证后置翼墙与震损柱形成整体,应在表面凿毛的震损柱侧面植入销键筋而且后置翼墙应采用微膨胀混凝土浇筑。当后置翼墙充分发挥作用后,清除受震损角柱及相关节点松散酥碎混凝土,并用环氧砂浆或环氧混凝土置换。震损角柱的销键及后置翼墙以及后置翼墙的施工见图 11。

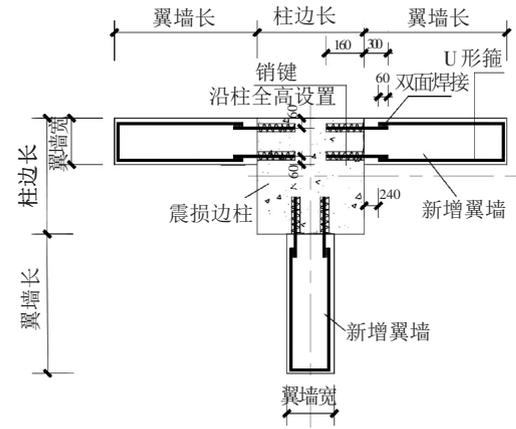
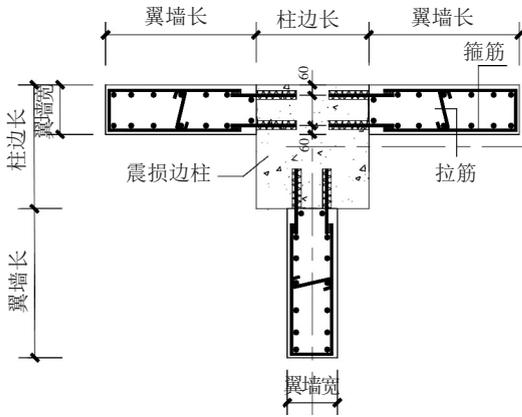
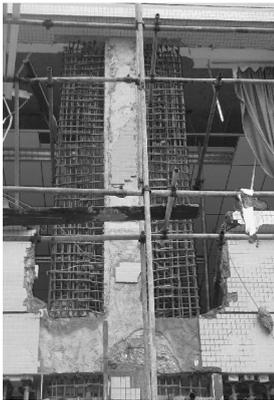
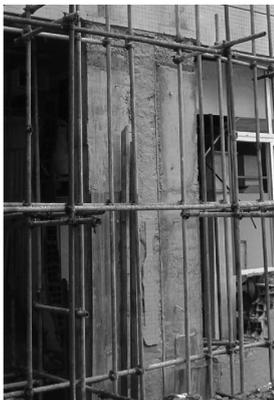
图 12 震损边柱后置翼墙

(a) 销筋做法

(b) 截面与配筋

(c) 钢筋骨架

(d) 混凝土浇筑成型

对于震损边柱,应在除外侧面的其余 3 个侧面均后置钢筋混凝土翼墙,后置翼墙的截面、配筋、节点处理以及相关构造与震损角柱的加固方法相同,见图 12。

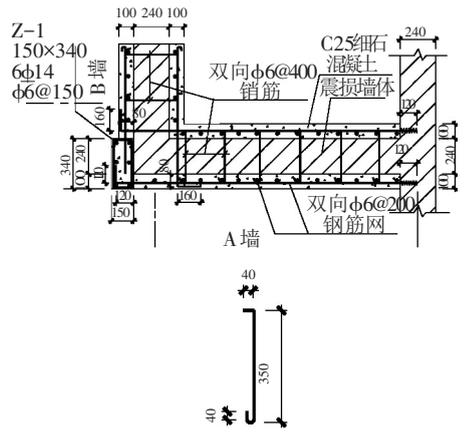
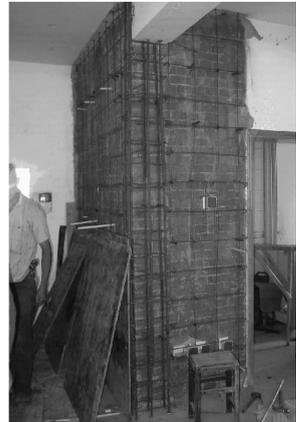
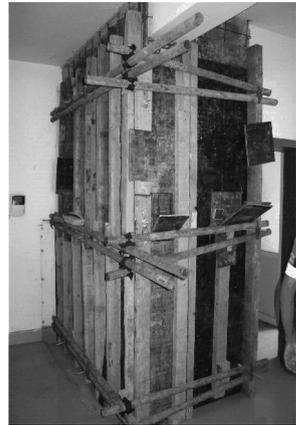
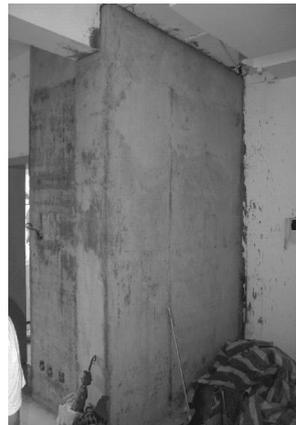
图 13 震损砖墙加固与施工

(a) 后置混凝土面层与钢筋销筋

(b) 面层与销筋

(c) 模板系统

(d) 混凝土浇筑成型

底部框架上部砌体结构房屋,在保证一二层间刚度比满足相关标准要求的前提下,采用在震损砖墙端部后置构造柱、在其两侧后置钢筋混凝土面层形成组合砖墙的方法恢复墙体抗剪承载力。平面“L”形震损墙,首先应完成后置柱植筋、混凝土浇筑,待后置柱结硬后,在震损墙面上涂刷结合剂,再垂直于震损墙面植入销筋,在墙面两侧布置钢筋网,最后浇筑墙面混凝土。加固方法及施工见图 13。
